**カービジョンカラーカメラの自主改善について**

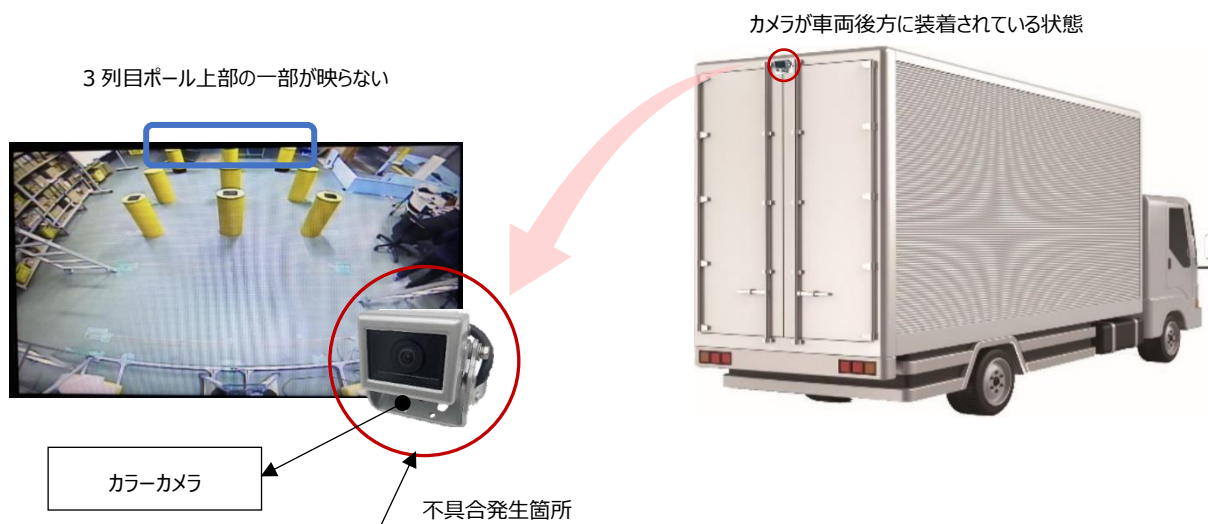
### 【不具合内容および発生箇所】

後方視界看視装置のカラーカメラにおいて、組み込まれているカメラモジュールの光軸調整および検査治具の管理が不適切であったため、光軸ズレにより規格の外れたものが製造・販売され、後方視界の一部が見切れる恐れがあります。
